Diplomforstingenieur ( FH)  
Rene' Gedde  
Hövester Weg 03  
18469 Velgast

06.05.2024

**Begutachtung einer Gemeinen Esche ( *Fraxinus excelsior*) auf dem öffentlich zugänglichen Parkplatz am Eisverkaufsstand der Hauptstraße 7 in Löbnitz nach der „Visual Tree Assessment-Methode“ nach C. Mattheck sowie der Feldanleitung für Baumkontrollen in Zuge der Verkehrssicherungspflicht im Wald der Landesforst M-V.**

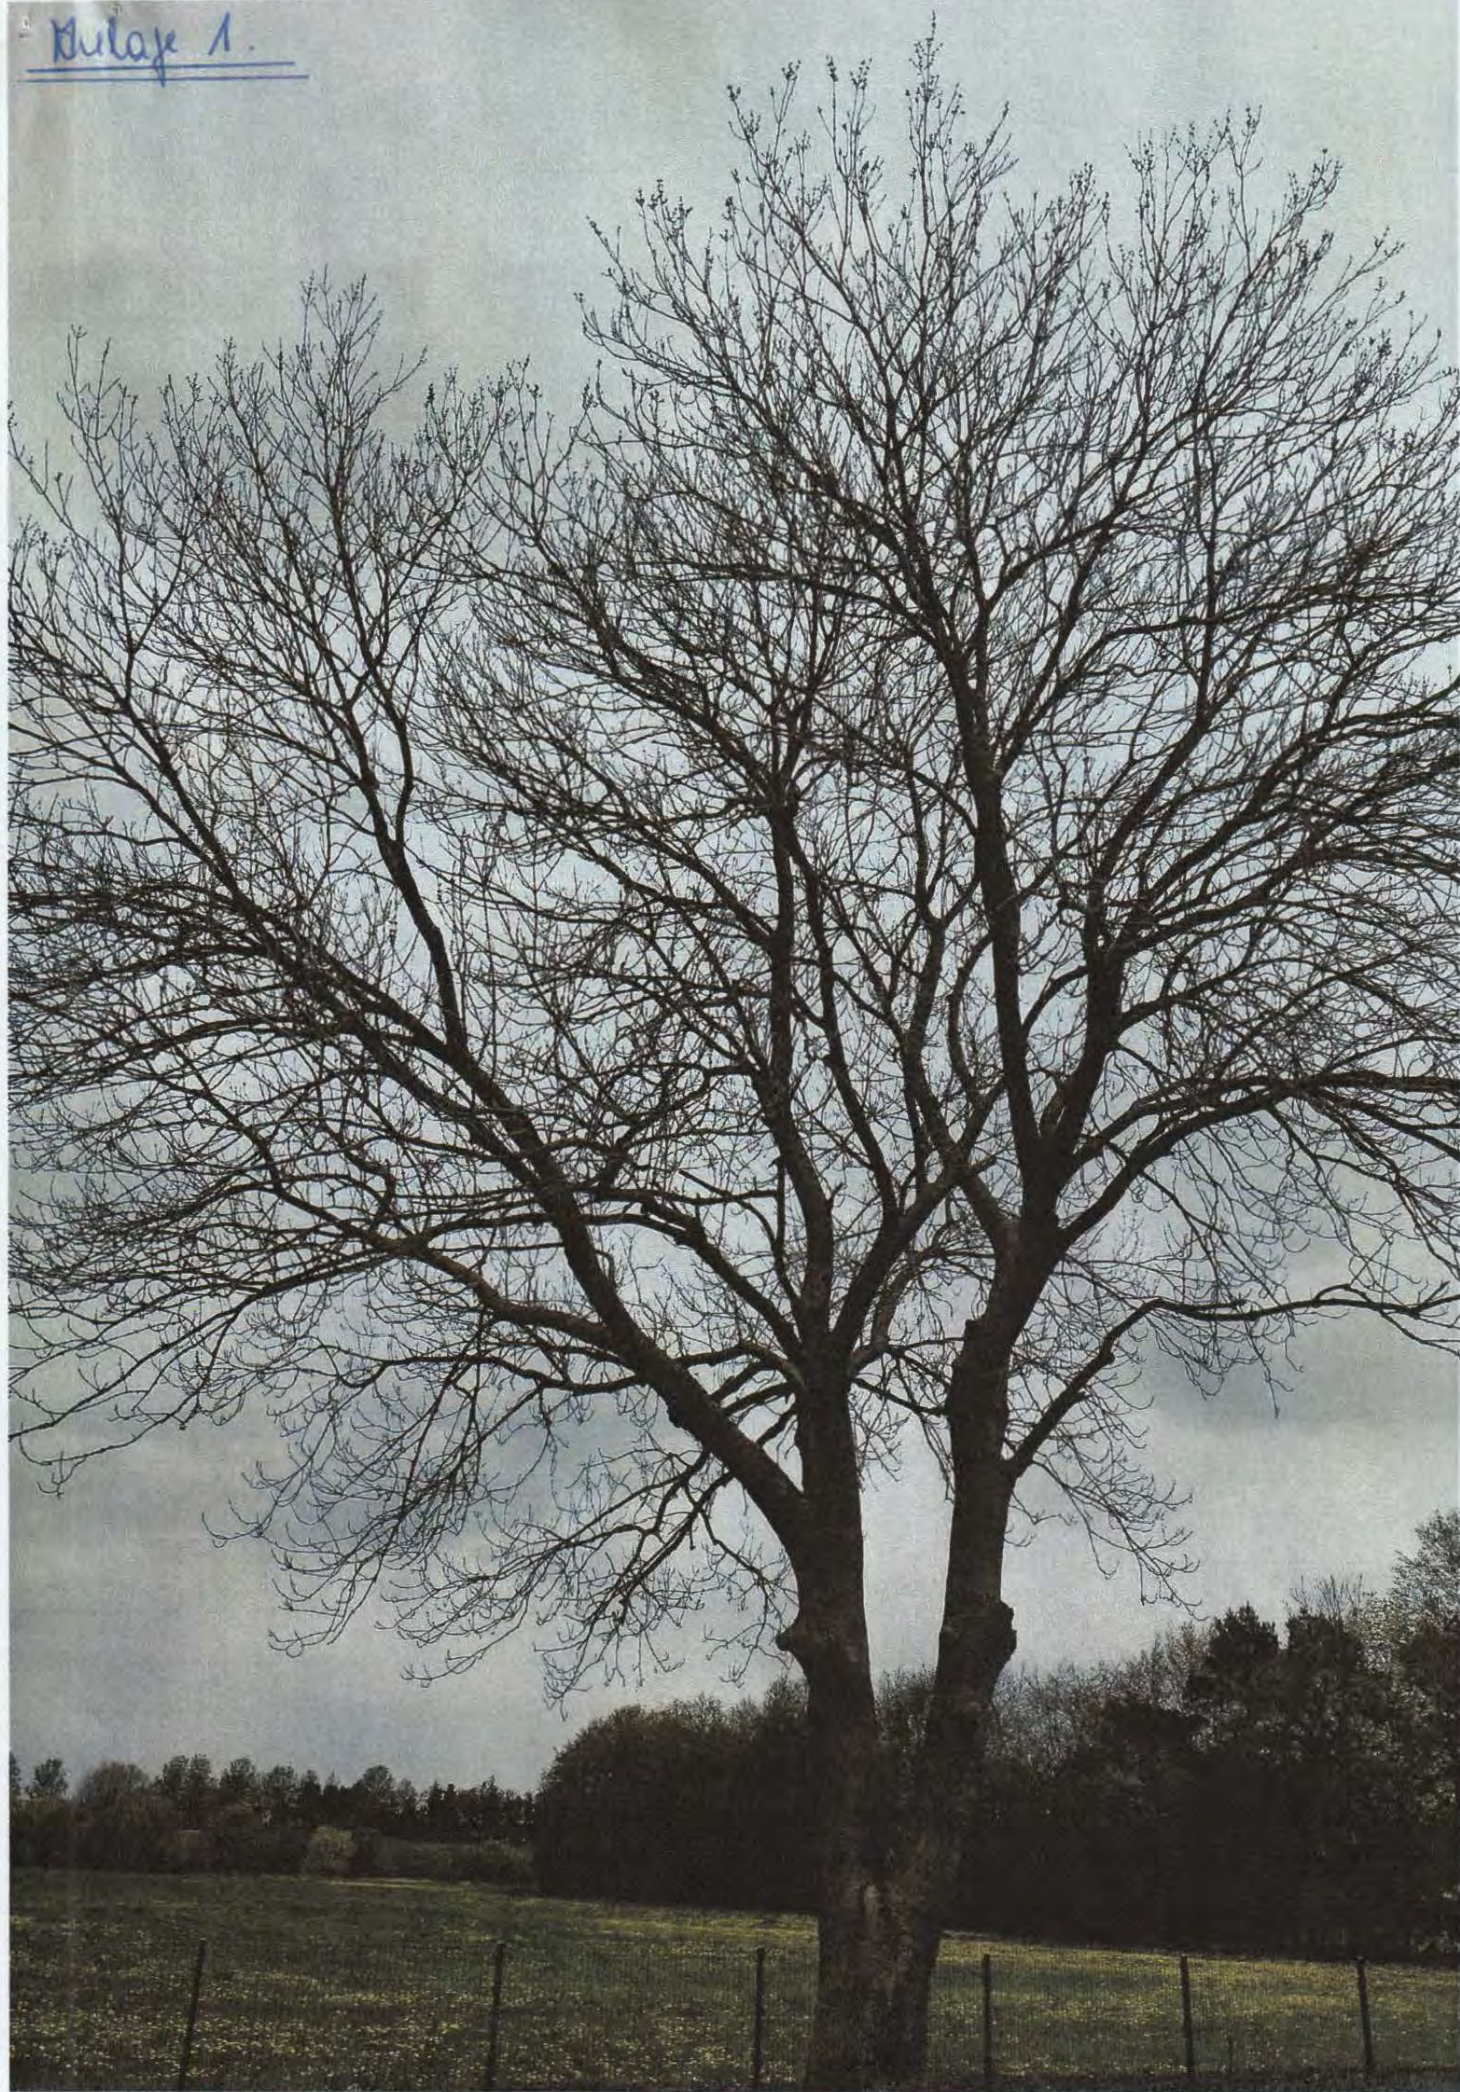
Besagte Esche weist auf ca. 1,70 m Höhe einen massiv ausgebildeten Zwieselwuchs mit älterer Hohlkehle und lang sowie weit ausladenden Ästen auf. ( s. Anlage 1)  
Die Hohlkehle ist bereits mit mineralisiertem Humus stark gefüllt, so dass sogar Fremdsämlinge auflaufen konnten ( s. Anlage 2 + 3 ).  
Es ist unstrittig davon auszugehen, dass sich hier bereits tiefgründige weitläufige Fäule in Richtung Wurzel ausgebildet hat. Des weiteren ist gesichert davon auszugehen, dass es sich

definitiv um eine ausgeprägte „ Druckzwieselbruchstelle“ handelt. Hier kann es bereits beim nächsten starken Wind, Sturm aus nördlicher Richtung zu einem Zwieselbruch kommen. Sollte dieser Fall eintreten besteht eine direkte Gefährdung des fließenden Verkehrs auf der B 105.

Die Betrachtung einzelner Symptome alleine lässt schon nur noch die zwingende Beräumung der Gefahrenquelle zu. Nach Maßgabe alle Bewertungskriterien ist eine sofortige ja sogar **unverzögliche Fällung des Baumes** geboten. Hier stellt sich unstrittig nicht mehr die Frage ob sondern nur noch wann es zum Schadensfall und der Gefährdung an Wohl und Leben eines Menschen kommt?
