Artenschutzrechtlicher Kontrollbericht  
zum Vorhaben  
„Umbau Café Redensee und Appartementhaus“  
in Fuhlendorf

Rostock, 19.12.2019

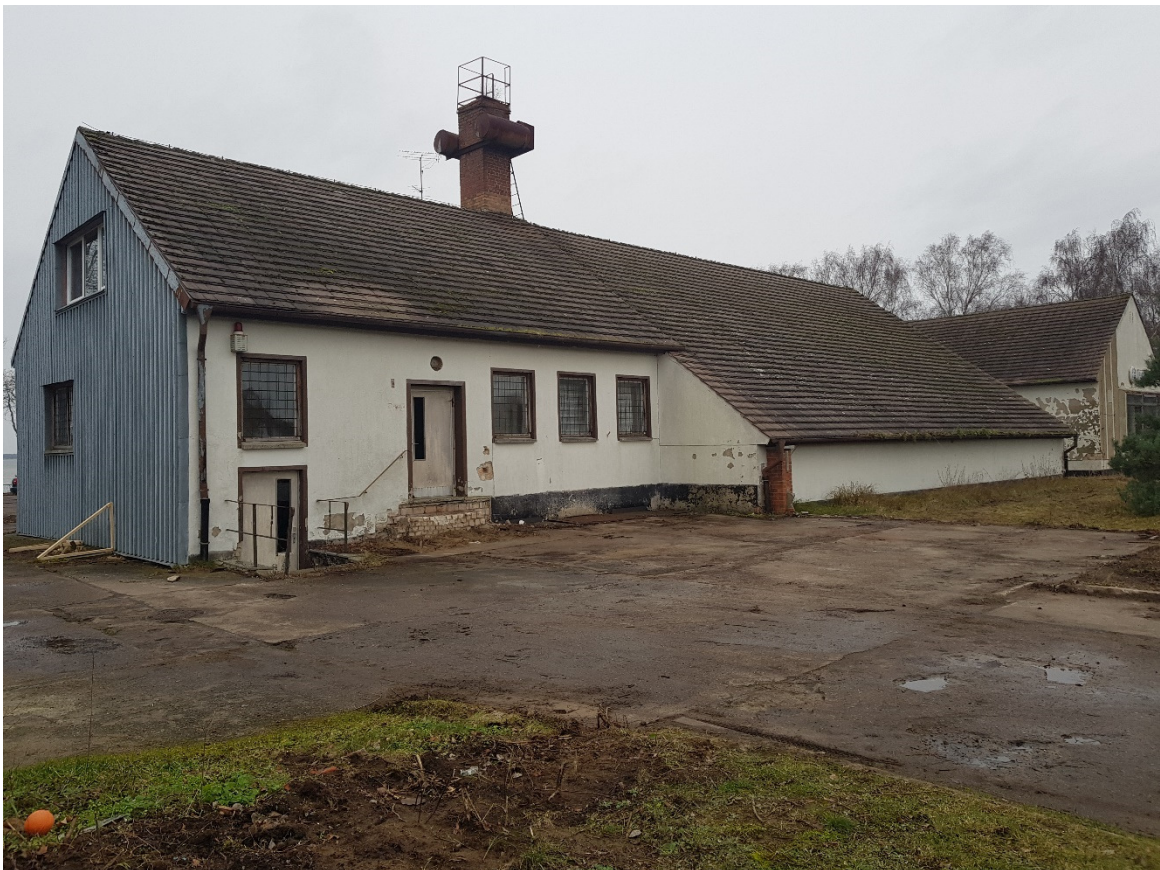
Die Gebäude stehen schon mehrere Jahre leer. In allen Gebäuden sind die Fenster zumindest teilweise zerstört, so dass eine Besiedelung durch Tiere in allen Bereichen möglich war (Abbildung 2, 4, 5).

**Abbildung 2: Blick von Süden auf den Gebäudekomplex in Fuhlendorf.**

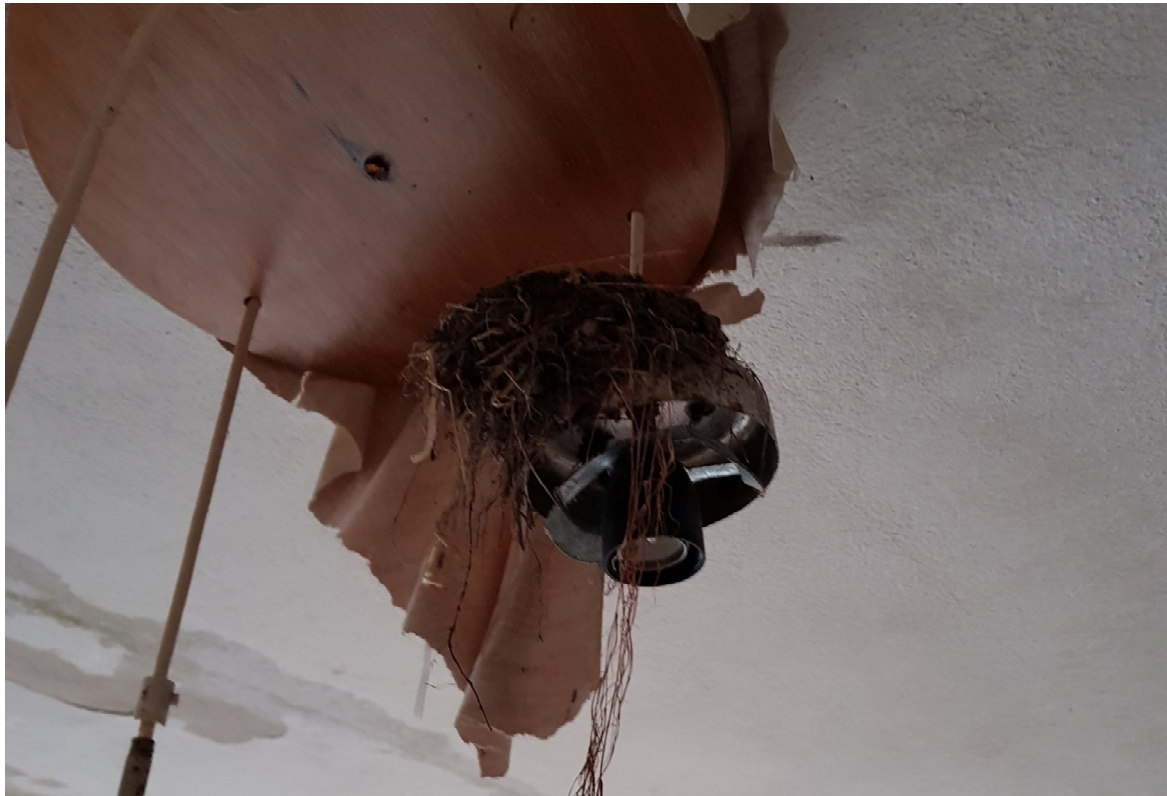
Bei der Begehung wurden in den Gebäuden insgesamt sieben alte Rauchschwalbennester sowie drei alte Hausrotschwanznester gefunden. Weiterhin befinden sich Überreste eines kleinen Hornissennestes in dem unausgebauten Dachbereich über der Gaststube. Eine überwinternde Wespenkönigin wurde an einer Fensterlaibung im Appartementhaus nachgewiesen.

**Abbildung 3:** Schwalbennest auf den Resten einer alten Deckenlampe im Appartementhaus.

Weiterhin ist davon auszugehen, dass durch Umbau-, Sanierungs- und Abbrucharbeiten die Brutplätze von Rauchschnalbe und Hausrotschwanz verlorengehen. Um die ökologische Funktion der Fortpflanzungs- und Ruhestätten aufrecht zu erhalten, müssen Brutplätze der Gebäudebrüter vor Beginn der Brutsaison ausgeglichen werden. Da die vorgefundenen Brutstätten teilweise älter waren und in der vergangenen Saison nicht alle genutzt wurden, wird ein Ausgleich im Verhältnis 1:1 empfohlen. Für die einzelnen Arten ergibt sich folgender Ersatzaufwand:

- Ausgleich der Brutplätze der Gebäudebrüter (Rauchschnalbe - Ersatz 7 Brutplätze, Hausrotschwanz - Ersatz 3 Brutplätze)

Die Schaffung von Ersatzbrutplätzen für die Rauchschnalbe ist erfahrungsgemäß mit erhöhten Schwierigkeiten verbunden. Einerseits bevorzugen Rauchschnalben verdunkelte Räumlichkeiten und andererseits ist nur eine lockere Koloniebildung möglich, da die Art im Vergleich zur

Mehlschwalbe ein stärkeres Revierverhalten aufweist. Hier sollte die Möglichkeit geprüft werden, Scheunen, Ställe, Garagen, Bootshäuser o. ä. Gebäude der Umgebung, die bereits von Rauchschwalben besiedelt werden, mit Nisthilfen für Rauchschwalben entsprechend aufzuwerten. Eine weitere Möglichkeit des Ausgleichs besteht darin, ein etwas abseits gelegenes Wirtschaftsgebäude bzw. ein Schuppen (z. B. zum Abstellen der Mülltonnen oder Geräten) auf dem Grundstück zu errichten und dort die Nisthilfen anzubringen. Dieses Gebäude sollte an drei Seiten geschlossen sein (in Richtung der Wetterseite) und die Nisthilfen sollten im Inneren in einer Höhe von mindestens 2 m angebracht werden.

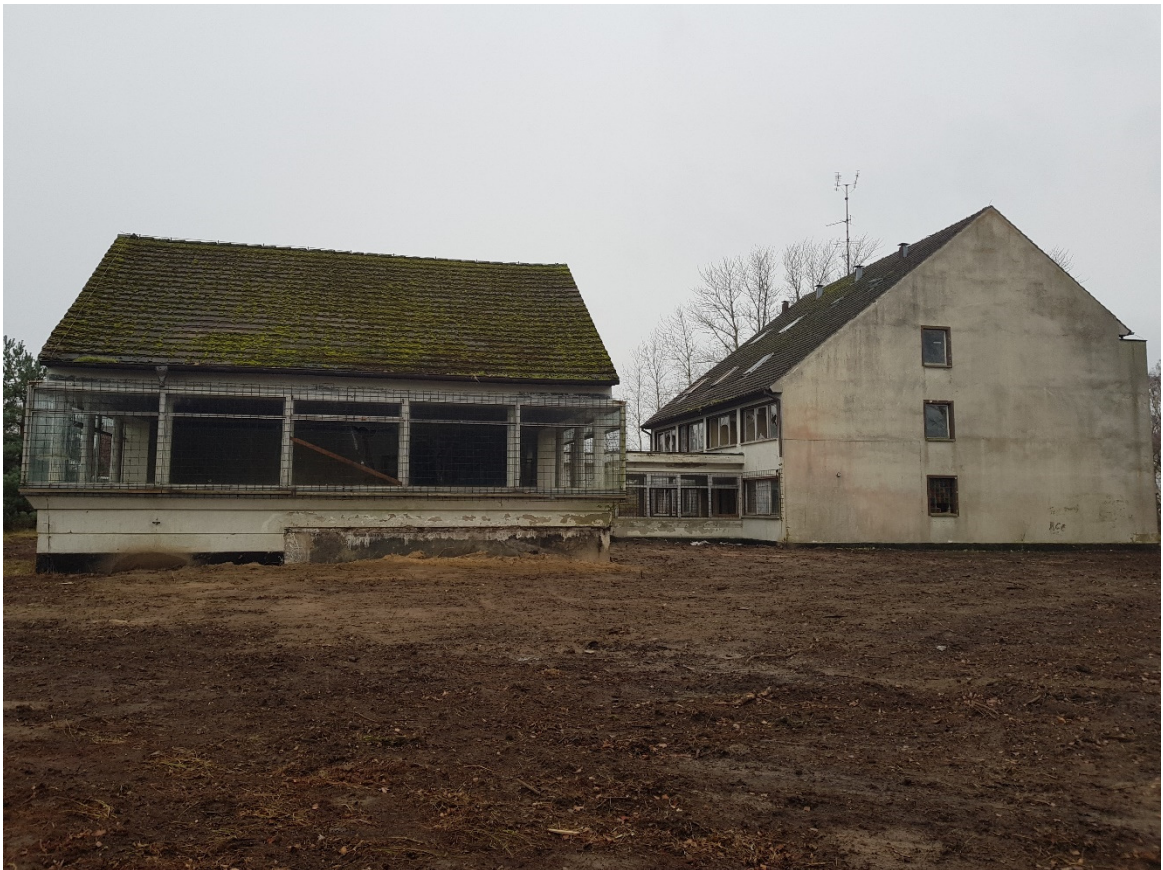
**Abbildung 4: Blick von Osten auf das Cafe (links) und das Appartementhaus (rechts).**

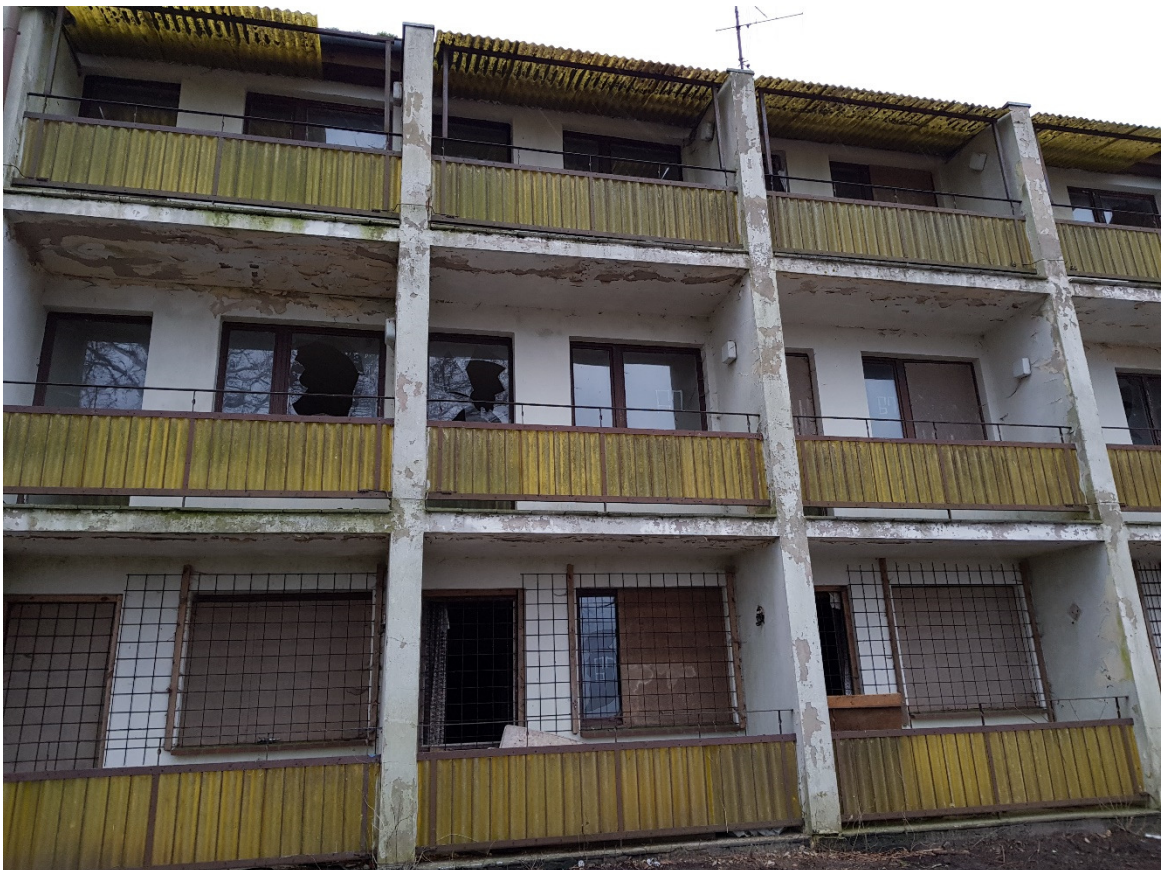
**Abbildung 5: Nordseite des Appartementhauses.**

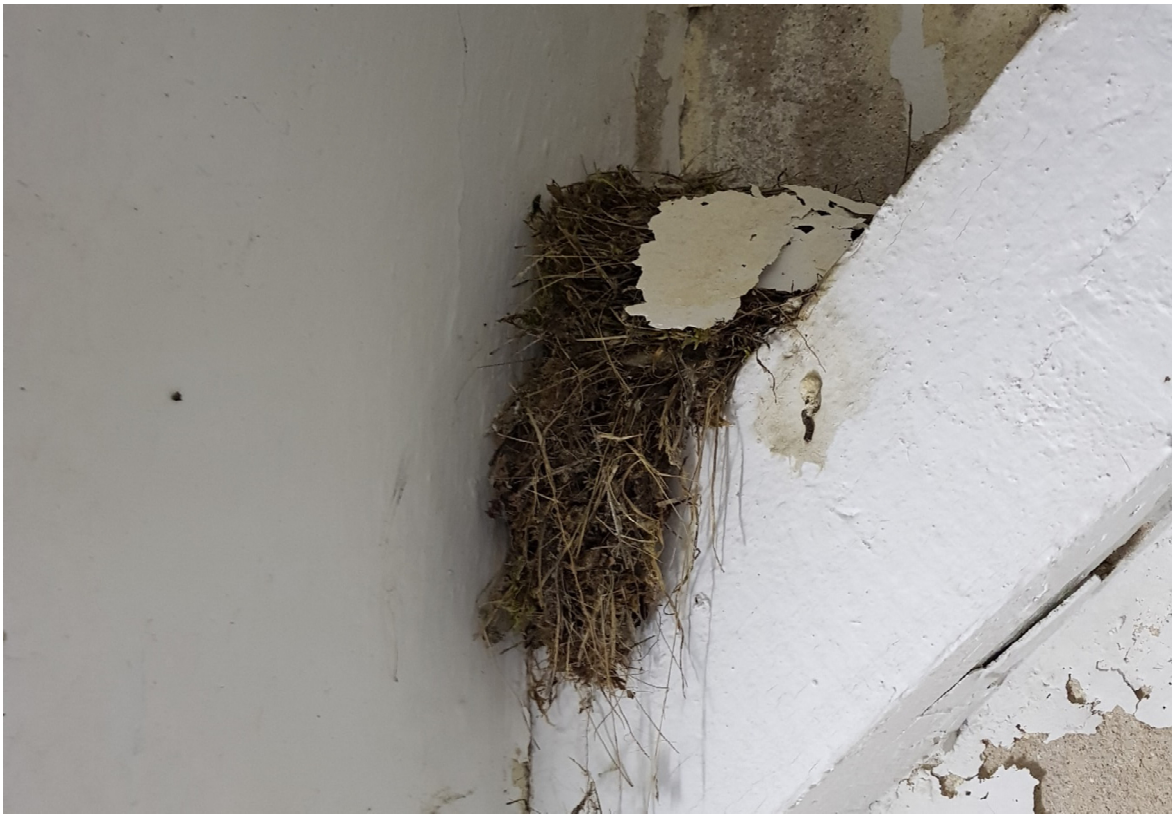
**Abbildung 6: Hausrotschwanznest im Obergeschoß des Appartementhauses.**

Für die Art Hausrotschwanz werden 3 Ersatzkästen für Halbhöhlenbrüter an geeigneten Stellen (Bäume oder Hauswände) montiert.

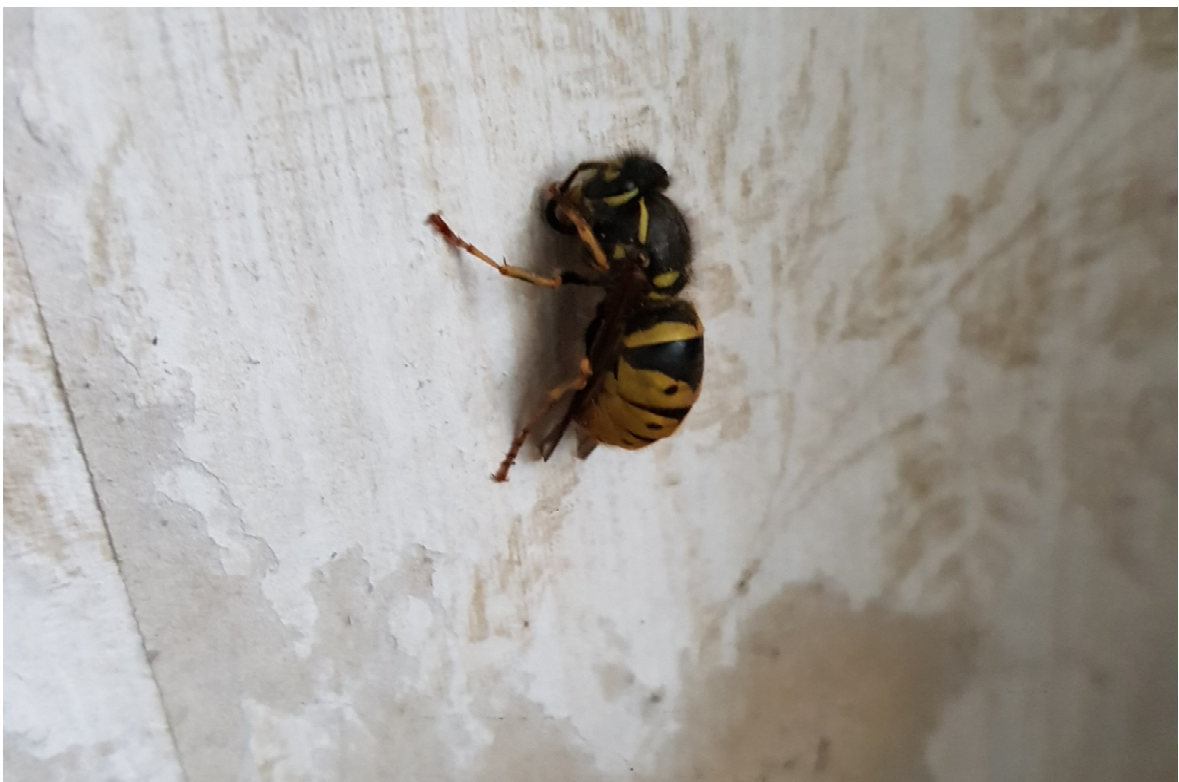
**Abbildung 7: Überwinternde Wespenkönigin (*Vespula* sp.) an einer Fensterlaibung.**
